Informes de la Construcción

Caracterización y propuesta de recuperación de aplacado de mortero polimérico de la parroquia de San Pablo de Sevilla

Characterization and recovery proposal of polymer mortar coating plates of the parish of San Pablo in Seville

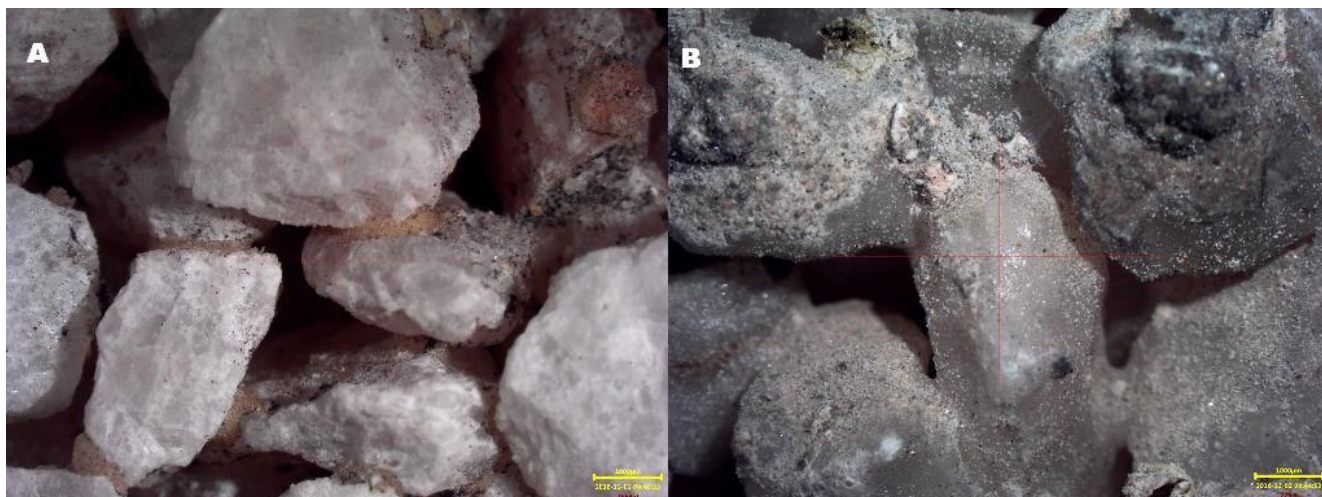
Figura 4. A) Imagen de los granos de árido en la cara exterior entre los que se aprecian los restos de resina de color ámbar. B) Imagen de los granos en la cara interior de la placa, apreciándose los restos de cemento del mortero de agarre.

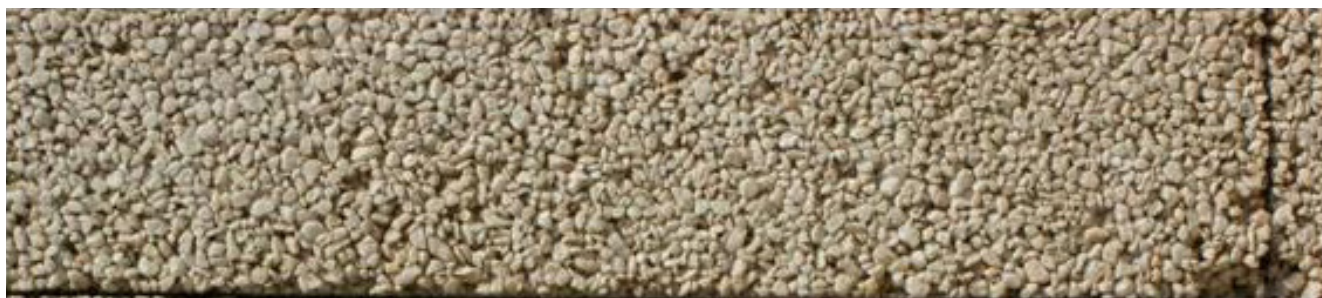
El árido está compuesto por un alto porcentaje de granos de un tamaño comprendido entre 2 y 4 mm, próximo a un agregado unimodular (Figura 8). La curva granulométrica muestra que son prácticamente despreciables los tamaños inferiores, lo que confiere una elevada porosidad a las placas.

Figura 8. Imagen en la que se puede apreciar el aspecto de árido unimodular del agregado utilizado en la fabricación de las placas.

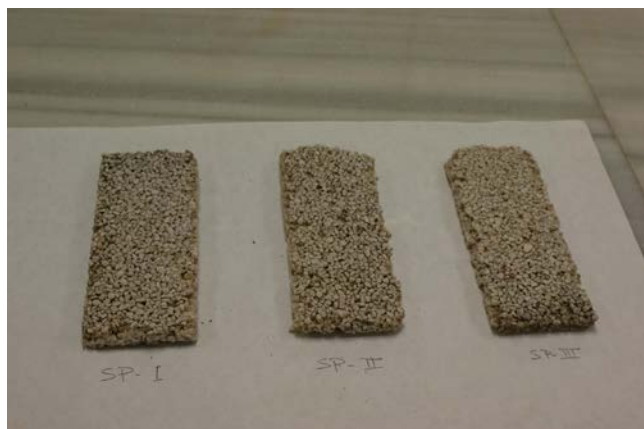
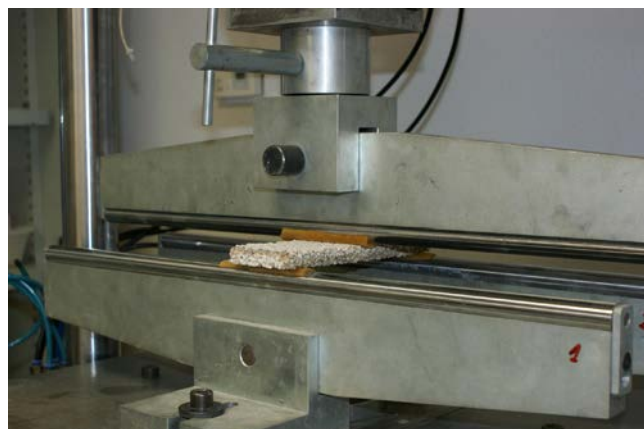
Los ensayos mecánicos de resistencia a flexión arrojaron valores muy bajos, casi despreciables, indicando que actualmente las placas solamente son capaces de resistir esfuerzos o cargas de flexión ínfimos (Figura 9). Hay que hacer notar que las placas no han sido concebidas para trabajar frente a dichas solicitudes (Tabla 3), lo que no es óbice para apuntar que la fragilidad que presentan ha propiciado su fracturación y desprendimientos parciales, siendo las temperaturas ambientales un factor muy influyente en este comportamiento (26) (10).

Figura 9. Imagen de las muestras de las placas de revestimiento y de una de las placas durante la rotura.

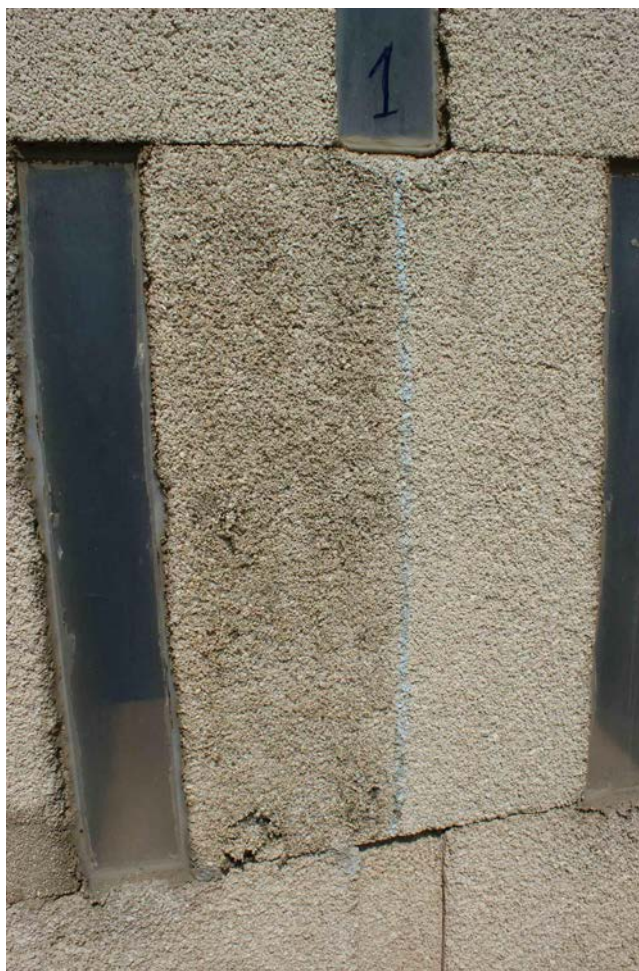
las placas. En este caso se puso de manifiesto la necesidad de descartar el Paraloid-B72 como opción válida por tratarse de un producto en disolvente orgánico. Se observó que al tomar contacto con el aplacado, a pesar de mostrar capacidad consolidante (12), el disolvente provocaba la disolución de la resina original dando lugar al abombamiento y ligera deformación de las zonas tratadas (Figura 10).

Figura 10. Se aprecia la ligera deformación debida al ataque del disolvente del tratamiento sobre la resina original, dando lugar en primera instancia a pequeños desprendimientos.

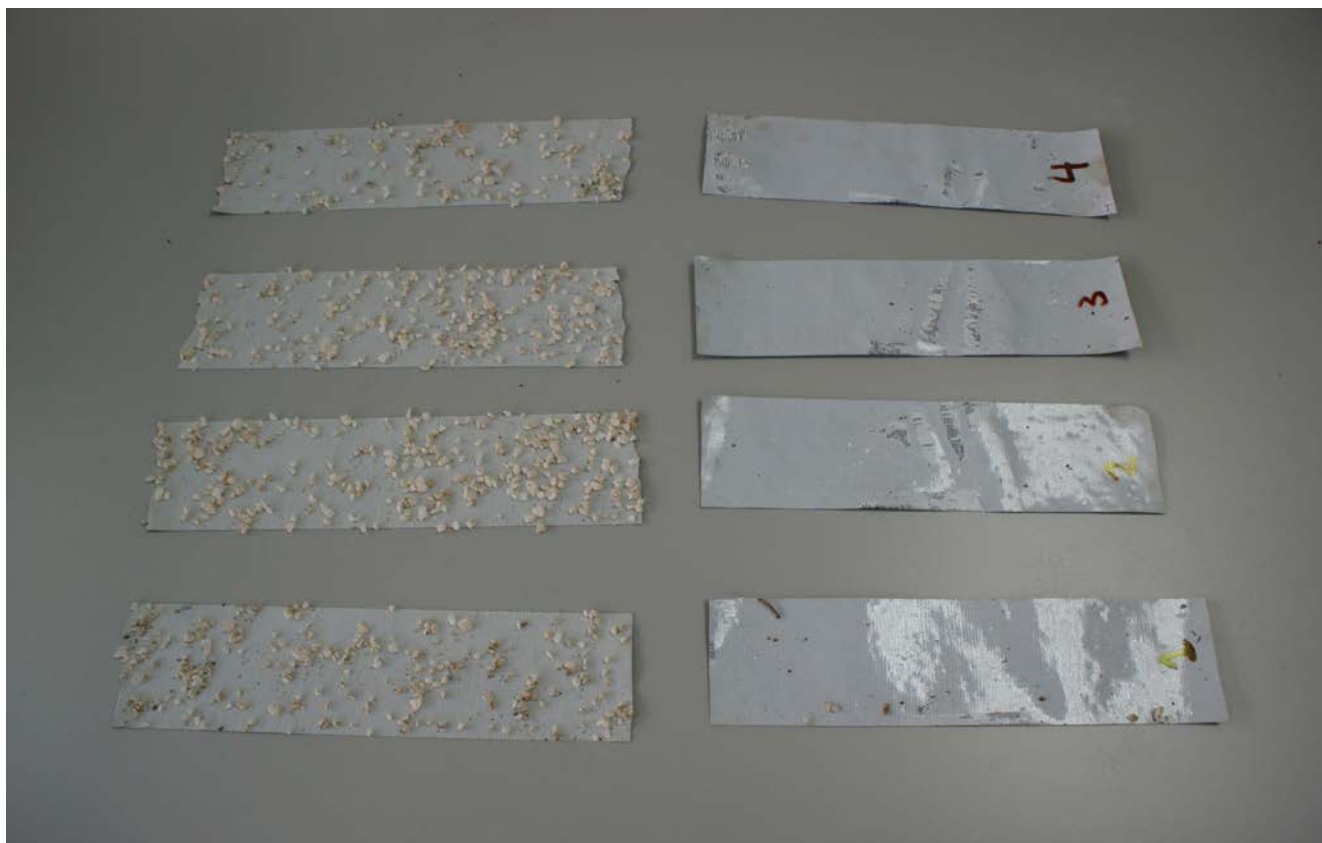
Se puede comprobar la evidencia de mejora que supuso la aplicación de los consolidantes, en la Figura 11 se aprecian las cintas adheridas antes y después de la consolidación. No ha sido necesario realizar pesadas para expresar los resultados de forma cuantitativa, ya que ninguna de las cintas que se arrancaron sobre los cuatro consolidantes tuvo adherido ningún grano de marmolina.

Figura 11. Imagen de las muestras de las placas de revestimiento y de una de las placas durante la rotura.
